## 審美歯科におけるチームプレー —Esthetic Zone における天然歯・インプラント補綴—

### Prosthesis of Intact Teeth and Implants in the Esthetic Zone

Ann Jpn Prosthodont Soc 3 : 108-118, 2011

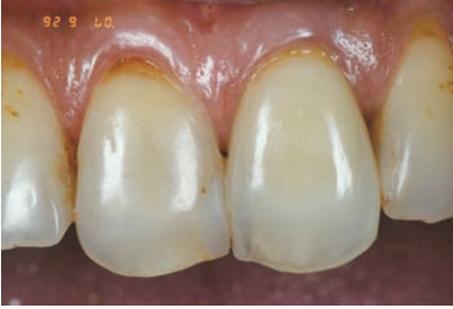
図1 6 years after delivering a pfm crown in the left central incisor. Our dental team is satisfied with the result.

左側中切歯に pfm クラウンが装着され約 6 年後の状態。技工士は色調、形態ともに十分な成果を上げた。

ここに示す 2 つの症例は隣在歯と調和した pfm クラウンの症例であるが、こうした症例を仕上げるには、技工士は実際に患者を診て写真に記録し、さらにメモを取り仕上げていかなければならない。もちろん色を解析していく能力がなければならない。

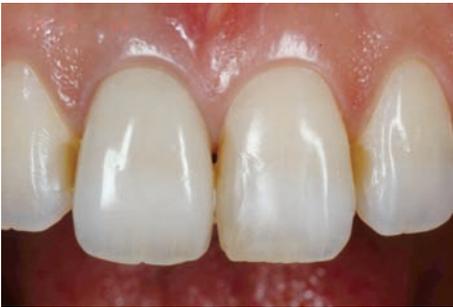
図2 The pfm crown inserted in the right central incisor. 5 years after the insertion.

右側中切歯に pfm クラウンが装着された。技工士、歯科医師ともに自分の仕事を確実にこなした結果である。約 5 年経過。

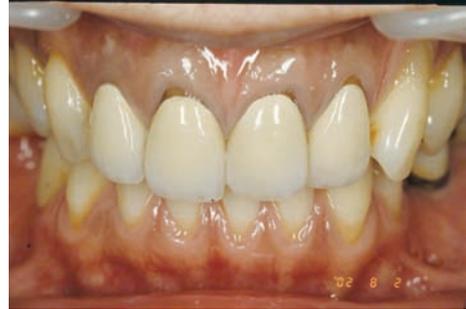
図3 This patient needed esthetic restorations in her anterior region. Prior to treatment, we should check the tooth brushing trauma.

審美的理由で上顎 4 前歯の再治療を希望した患者である。治療に先立ち患者のブラッシング圧が非常に強いことを見抜かなければ治療は成功しない。

辺縁歯肉で隠されたマージン部を強圧のブラッシングで連日擦ってしまえば、歯肉は簡単に退縮し、マージンは簡単に露出してしまう。したがってブラッシング圧が過度である兆候を示す、歯肉退縮、歯肉のスクラッチ、過度な角化傾向、白すぎる歯肉、歯肉クレフトなどが認められたら術前にブラッシング圧のチェックを行い、患者には改善するように啓発する必要がある(図3~5)。

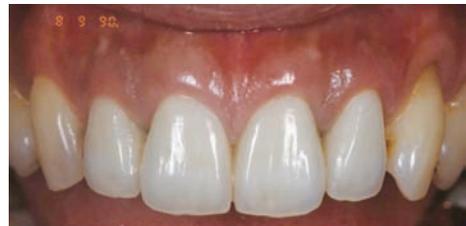
図4 After avoiding excess pressure to the marginal gingivae, marginal tissue became natural appearance. Before and 4 years later.

ブラッシング圧による退縮であるので、それを改善すれば術後はより審美的となる。4 年経過時。

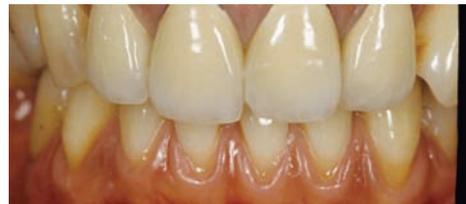
図5 The lower anterior region became natural appearance same as upper jaw.

初診時に認められた下顎前歯のクレフト（下段）は明らかにブラッシングによる弊害である。治療をすることなく 4 年後の下顎前歯はクリーニングを起している（上段）。

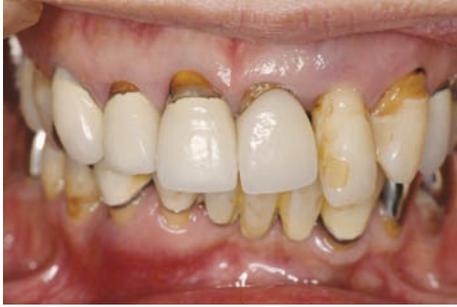
図6 This patient expected esthetic treatment in her 12 to 23.

上顎右側側切歯から右側犬歯の審美治療を希望して来院した患者である。予算的な問題でなるべく補綴範囲が広範にならないことも希望した。

ントで過度のルートプレーニングを行った部位には歯肉の再生が起りづらいことを示すと同時に, 超音波スクレーラーのみを使用した同一患者の臼歯部には骨の再生までもが認められていることを示している (図 6 ~ 11).

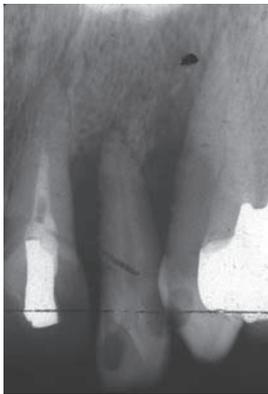
図7 In spite of the periodontal treatment, the 22 was extracted. The infrabony pocket exists in the medial portion of the 23

左側側切歯は保存予定であったが、抜歯となってしまった。左側犬歯近心には垂直的な骨欠損を認める。

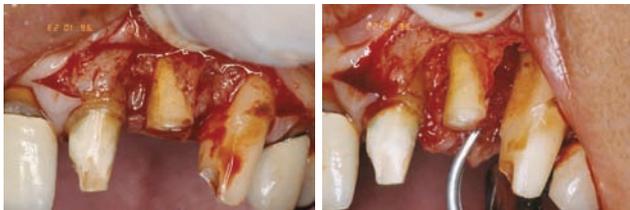
図8 After raising the flap, granulation tissue was removed by hand instrument.

犬歯近心部の肉芽組織を除去しハンドインストゥルメントで可及的に根面の滑沢化を図った(1996年10月)。

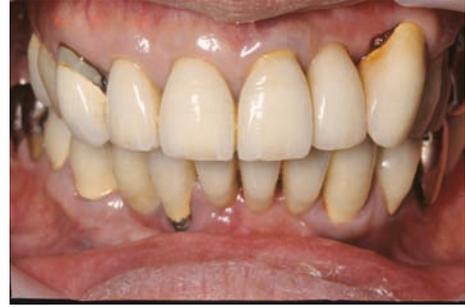
図9 11 years after the crown insertion. 5 units of crown delivered No. 12 through No. 23. Only the root planed area (mesial of No.23) was not covered by soft tissue.

術後約11年の正面観を示す。ルートプレーニングを行った左側犬歯近心部の軟組織再生が、他の部位と比較して不良である。

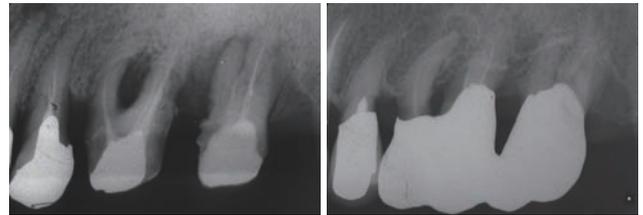
図10 The posterior region of the same patient. These X-ray films show the bone regeneration during the 11-year period. 11 years before, only the ultrasonic scaler applied to this region.

同一患者の同時期の左側臼歯部を示す。1996年(左)と2007年(右)である。フラップをあけることにより歯の脱離が疑われたので、超音波スケーラーのみのスケーリングを行い保険の範囲のクラウンを装着した。約11年後骨は再生し動揺度は3度から0度となっていた。

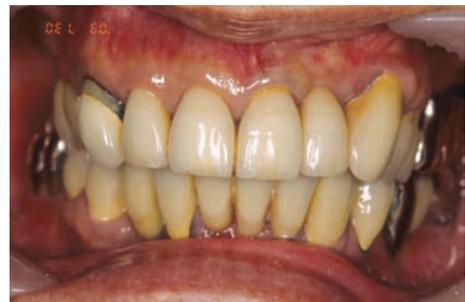
図11 13 years after the operation. The soft tissue regenerated in the mesial portion of the upper left canine. This case shows the over instrumentation results in slower tissue regeneration.

約13年後の2009年7月の状態を示す。ようやく左側犬歯近心部の軟組織の再生が認められるようになった。筆者は過度のルートプレーニングは歯根膜を除去し、歯槽上線装置のアンカリングを阻止することを手術当時は想像もしなかった。

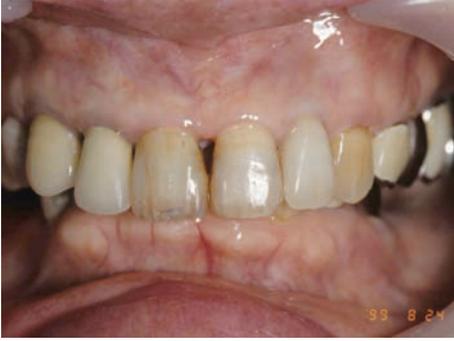
図 12 Initial situation in the 62-year-old female patient. This patient lost the inter-dental papilla of central incisors.

この患者は、初診時なぜ歯間乳頭が喪失しているのか理由がわからなかった。じきに再生するだろうくらいに考えていた。

また前医により過度にルートプレーニングされた歯根面相当部の歯間乳頭は長期的な観察においても再生の兆候が認められない (図 12 ~ 14).

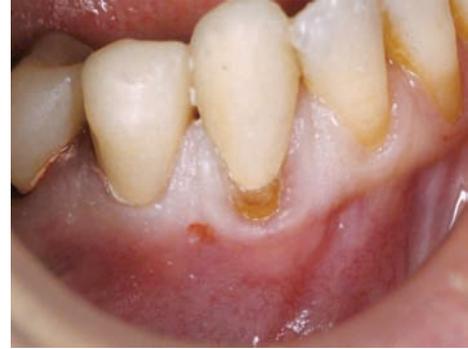
図 15 Submarginal tissue receded in the lower right canine.

1997年下顎右側犬歯部に歯肉退縮を認める。十分な原因を追及することもなく歯根面の被覆に踏み切った。

本症例は歯肉退縮を有茎弁側方移動術にて根面被覆を行ったが, 術後約 6 年後に再び歯肉退縮が起こってしまった. 原因としては歯肉の厚みの確保が不十分であったためと考えられた. 患者に承諾を得, 再度手術を行っ

た. このとき移植材を用い歯槽骨の厚みを確保することで, 歯肉全体のボリュームを増やした (図 15 ~ 18).

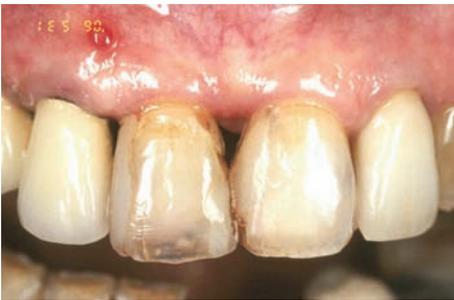
図 13 7 years after the initial situation. 約7年後の状態である。再生の兆候どころかプラークの格好の溜まり場となっている。

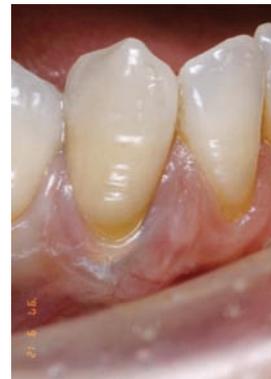
図 16 The exposed root was covered by the adjacent tissue.

有茎弁側方移動により根面被覆を行ったが、歯肉の厚みは薄く補綴物のマージン部が透けて見える状態である（1997年9月）。

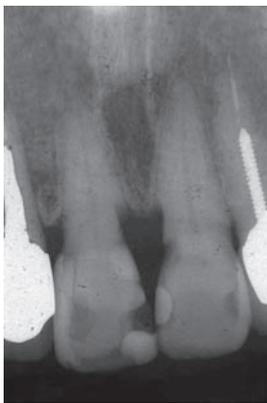
図 14 From the X-ray view, the root surface of central incisors was removed by instrument. This concave corresponds to the black triangle.

再びX線写真を精査したところ、骨縁上に多分ハンドスケーラーによると思われる大きな削り込みが認められた。歯根膜のみならず象牙質までも削除された歯根表面には軟組織再生の場は存在しない。

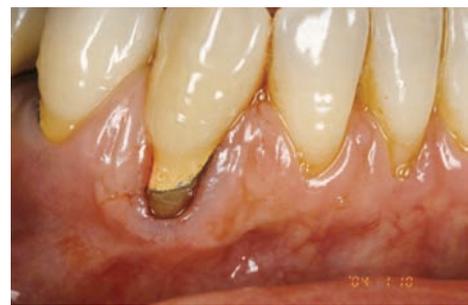
図 17 7 years after the operation, the covered root exposed again. This recession was caused by the thin thickness of the recipient site soft tissue.

しばらく患者の来院がなかったが、術後7年目に来院したときはマージン部が完全に露出するほど退縮が起こっていた。この時期に患者に理解を得て再手術を行った。

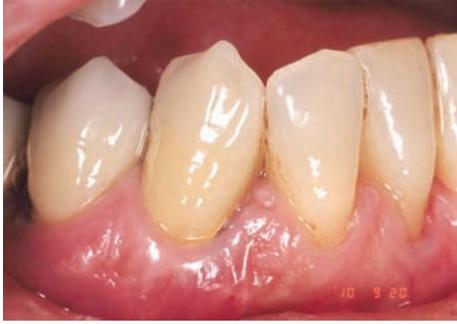
図 18 To obtain the full thickness of tissue, a second operation was planned with bone grafting. Results at 6 and half year after the second surgery are shown. The second surgery achieved good esthetic result. This canine pfm crown delivered 13 years ago.

再手術をしてから約6年6カ月が経過したが、近心のマージン露出がわずかに認められるものの審美的に問題はない。1回目の手術は歯肉のみの移動を行ったが、2回目の手術は骨のボリュームを獲得するためグラフト材の填入を行ったためにこのような結果が得られたと考えられる。Pfm クラウン装着から13年経過。

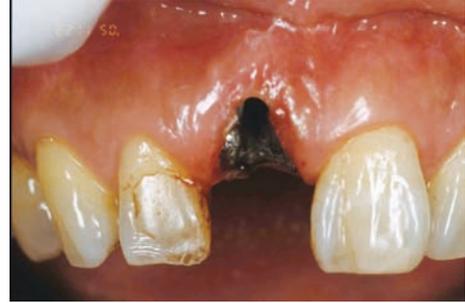
図 19 Initial situation in the 60-year-old female patient. She needed implant prosthesis in her right central incisor.

破折歯根のためインプラント治療を希望した患者の初診時の状態を示す。

また次の症例は歯根破折で歯肉退縮の起こった症例に対し、最終補綴物装着後に歯肉の歯冠側移動とともに移植材の填入を行い歯槽骨の厚みを確保した(図19～21)。

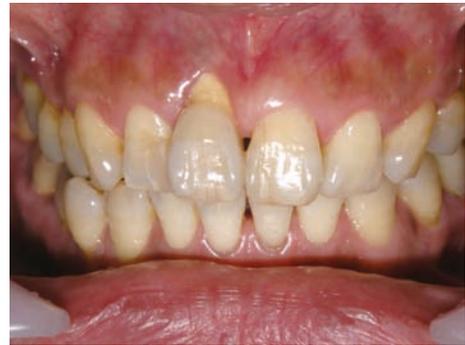
図 20 The author chose conservative treatment. The pfm crown delivered in her right central incisor. 結局インプラント治療は行わず pfm クラウンを装着した。

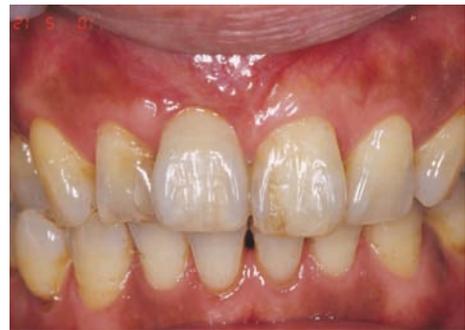
図 21 After delivering the pfm crown, the tissue grafting planed with the bone grafting. Results at 4 and half year after the surgery are shown.

クラウン装着後グラフト材を填入し、歯肉のボリュームを確保し、歯肉を歯冠側に移動した。手術は最終補綴物装着とほぼ同時期に行った。術後4年6カ月経過したが安定していると考えている。

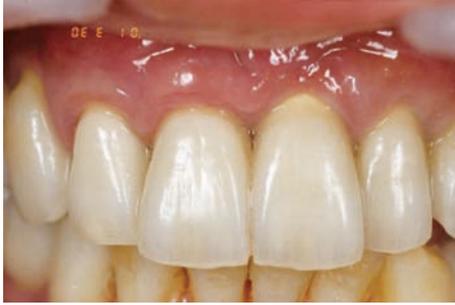
図 22 Two implant prostheses delivered to upper two central incisors.

上顎中切歯 2 本はインプラント補綴で左右側切歯は天然歯に pfm クラウンを装着した (2001 年 3 月).

同じブラッシング圧でブラッシングを行ったとしてもインプラント補綴周囲での歯肉退縮は顕著となるが、これは組織学的にみて当然の結果である(図22, 23)。

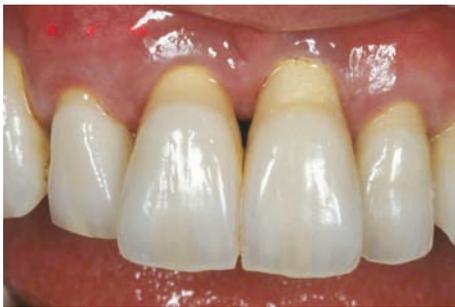
図 23 5 years after the operation. The submarginal tissue receded about 2 mm.

約 5 年経過時. 患者はブラッシング圧が強く, マージン部に退縮を認めるが, 特にインプラント補綴の中切歯が顕著である.

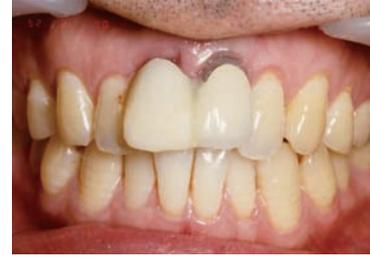
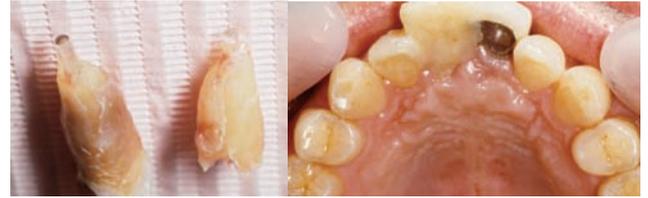
図 24 Two central incisors removed by the injury.

歯内骨内サファイアインプラントが装着された後, 歯根吸収により歯の動揺を認めた患者の上顎中切歯にインプラント補綴を行う術前の状態である.

要であると筆者は考えている (図 24 ~ 26)。歯肉の厚みを確保するために C.T.G (結合組織移植) を行うことも報告されるが、インプラント周囲は血管組織が少なく細胞成分に乏しいためこうした組織を恒久的に維持させることは難しく 10 年以上といった長期的観念にみると有効な手段とはならないと考えられる。またインプラントの粘膜貫通部には金属との有機的な結合がないことは前項で述べた通りで、天然歯の歯槽上線維が形成する付着歯肉はこの部分には存在しないこととなる。臨床上あたかも付着歯肉が存在するかにみえる場合もあるが、構造上の付着ができる場所が実在しないので、天然歯にみられる本来の付着歯肉とは異なり、安定している歯肉にはなり得ないのである。

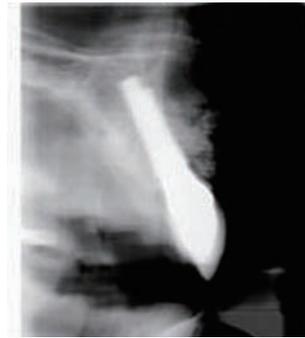
図 25 Prior to the insertion of fixtures, the bone grafted in the front area of the fixtures.

インプラント埋入時に注意した点は頬側寄りになるべく多くのグラフト材を填入することであった.

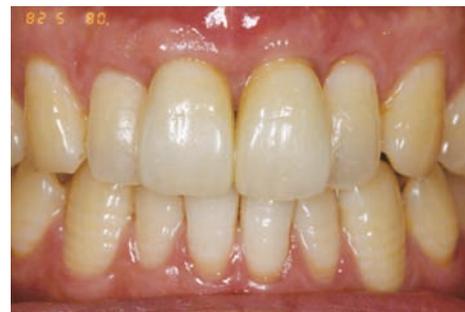
図 26 Bone grafting resulted in full thickness of marginal tissue.

最終補綴よりまだ 1 年であるが歯肉の厚み, 正確には骨の厚みが確保されている.

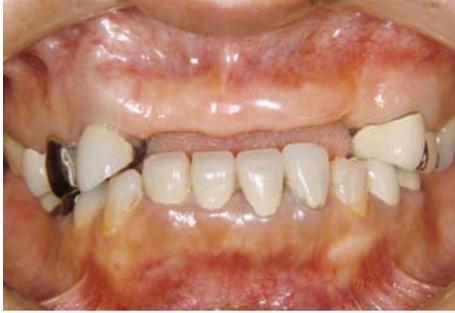
図27 Initial consultation of the 46-year-old female patient. She expected esthetic result by using implant prosthesis.

上顎前歯部を5本欠損した患者の初診時である。患者はインプラント補綴を希望し当院に紹介された。

症例は特に唇側根尖部での骨造成を行ったものであるが、口腔内写真を撮影するために、口角器などで強く口唇を牽引すると、辺縁歯肉が動くことが観察される。しかし 3 ~ 4 年経過したものではその辺縁歯肉の動きもわずかになることが筆者の臨床的観察から明らかになりつつある (図 27 ~ 29)。

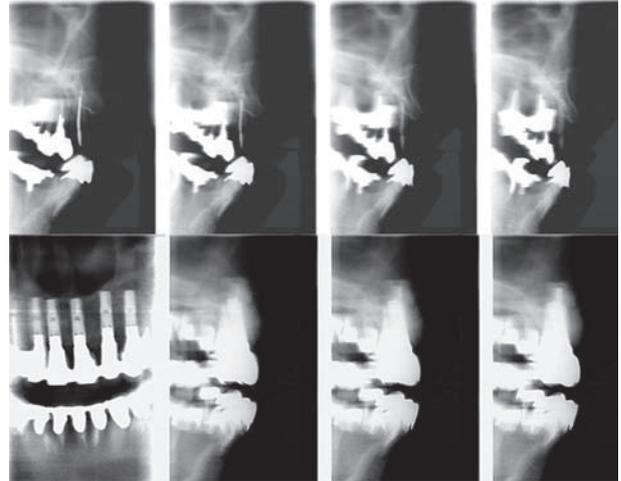
図28 Cross section showing before and after the operation.

上段が術前、下段が術後であるが唇側方向のグラフト材が十分に維持されていることが観察できる。このグラフト材を維持することが前歯部インプラント補綴の必須条件となる。

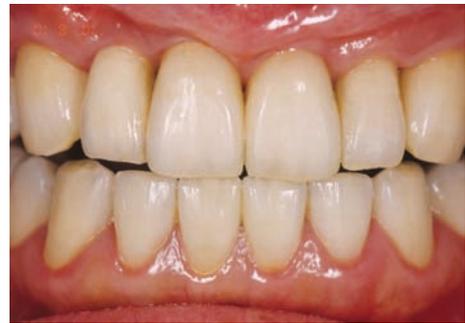
図29 Results at 4 years after the operation. 5 implants were inserted in the esthetic zone. The patient was satisfied with the result.

最終補綴物装着より約4年であるが、口腔前庭の動きに伴うインプラント補綴物の周囲組織の動きは装着直後と比べかなり減少した。患者も術者も審美的結果に満足している。

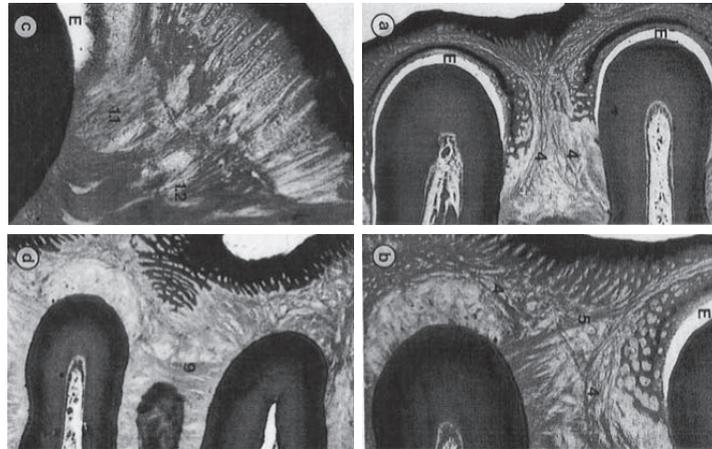
図 32 According to Schroeder, the supra-alveolar fibers arranged constant.  
Schroeder が示した歯槽上線維装置の走行であるが、一定の方向性があることは明確である。

天然歯の歯肉の構造は以下のように分類できる。つまり上皮, 固有層, 歯槽上線維装置, 血管そして神経である (図 30)。特にこの中でも歯肉の形態を支持しているのは歯肉固有層と考えられる。歯肉固有層の特徴として Schroeder<sup>3)</sup> は以下のように述べている (図 31, 32)。「歯肉固有層のコラーゲン原線維のほとんどは歯槽上線維装置を構成する線維束に組み込まれ, 選択的方向性をもつように組織化されている」つまり天然歯においてコラーゲン原線維が歯槽上線維装置を構成する際 (図 33), 特に歯根面から方向性を持ち派生することにより, 辺縁歯肉や歯間乳頭の形態が決まると考えられる。一方インプラントにおいてはその方向性をもたせる歯根面に相当す

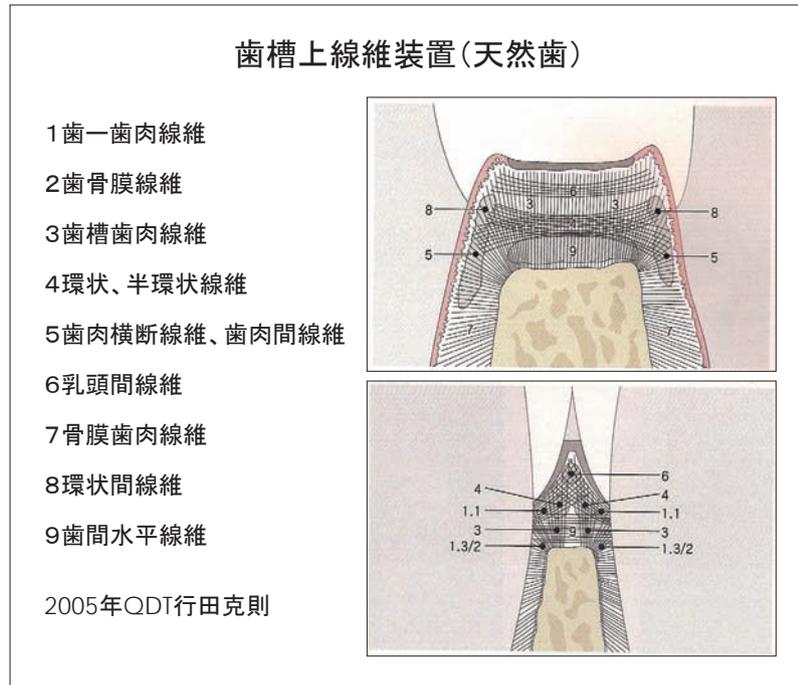
図 33 Structure of the supra-alveolar fiber.  
 筆者の示した歯槽上線維装置の和訳であり，2005 年の QDT に掲載された。
